ZFV
Zürcher Fahrlehrer Verband

VEKO-WEB Bericht

2023

VERKEHRSKOMMISSION ZFV STADT ZH UND ZH SÄULIAMT

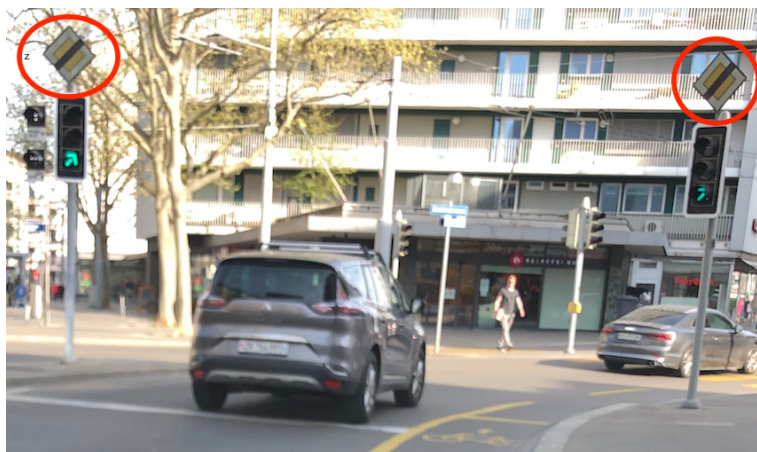
Datum: 14.11.2019.
Bilder: Brimensdorferstr. BHF Wiedikon
Signal 3.04 Ende der Hauptstr. SSV

Brimensdorferstr ab Triemliplatz bis Bhf Wiedikon in beide Fahrrichtungen
Hauptstrassenschilder fehlen an diversen Kreuzungsbereichen

Bemerkungen: **Fall immer noch offen!**

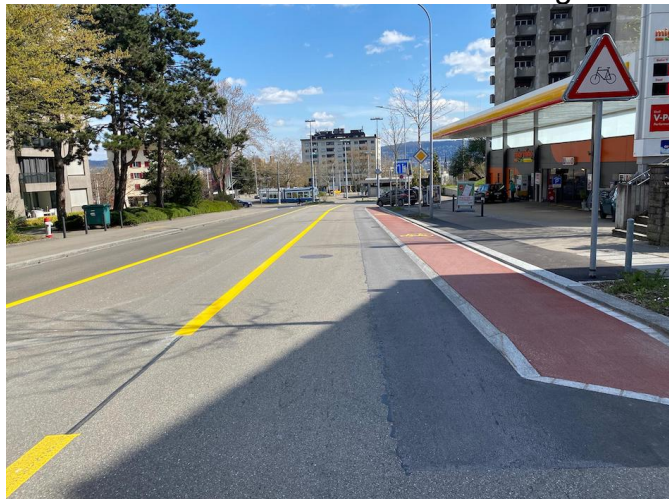
Bilder: Birmensdorferstrasse vor Triemliplatz höhe Shell Tankstelle
Fahrtrichtung Uitikon

Bemerkungen: Neu Markierung / Verlängerung der Sicherheitslinie 6.01 SSV
Kein Einbiegen in die Tankstelle mehr möglich ohne das Überfahren der Sicherheitslinie in Fahrtrichtung Uitikon.

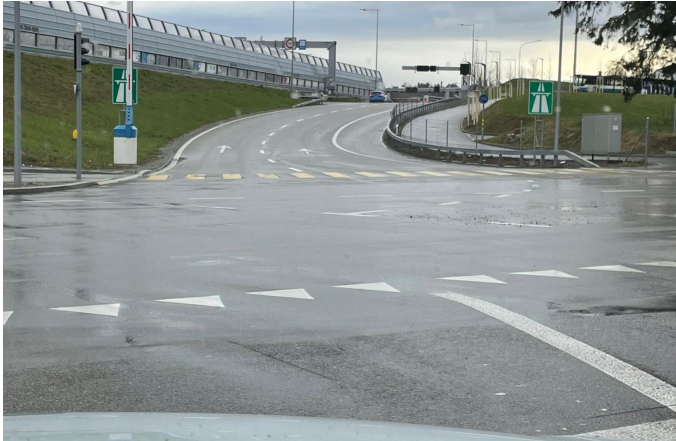
Bilder: Einmündungen Wehntalerstr. Autobahneinfahrt Affoltern ZH
Affoltern ZH→St Gallen

Bemerkungen: es kommt es immer wieder zu gefährlichen Spurwechsel kommt, da Fzg. Lenker oft fälschlicherweise den linken Fahstreifen nach Regensdorf wählen da eine Leitlinie in der Kurve zwischen den beiden Fstr. fehlt und die Vorwegweisung für viele unklar ist.

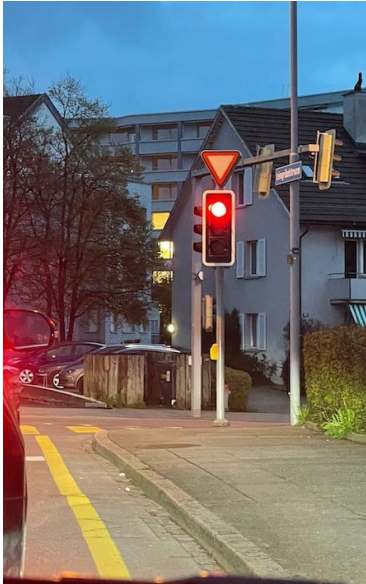
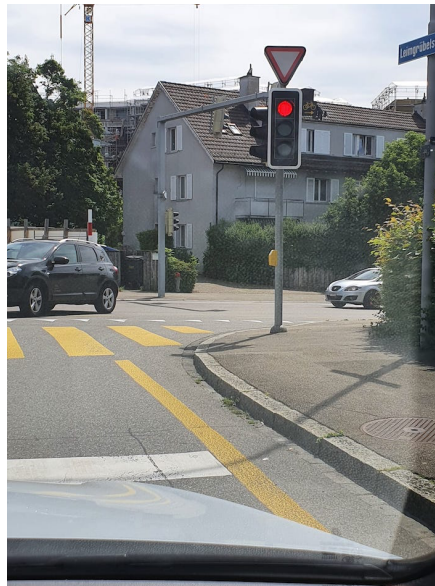
Bilder: Verzweigung Leimgrübelstr. / Glattalstr. 8052 Zürich

Gem. Beat sei dies eine Fehlsignalisation.
Es fehle ein Radstreifen zur Sicherheit etc. um das Signal 5.18
Rechtsabbiegen für Radfahrer gestattet anzubringen ((SSV
Art. 69a).

Das Signal 5.18 wurde wieder entfernt.

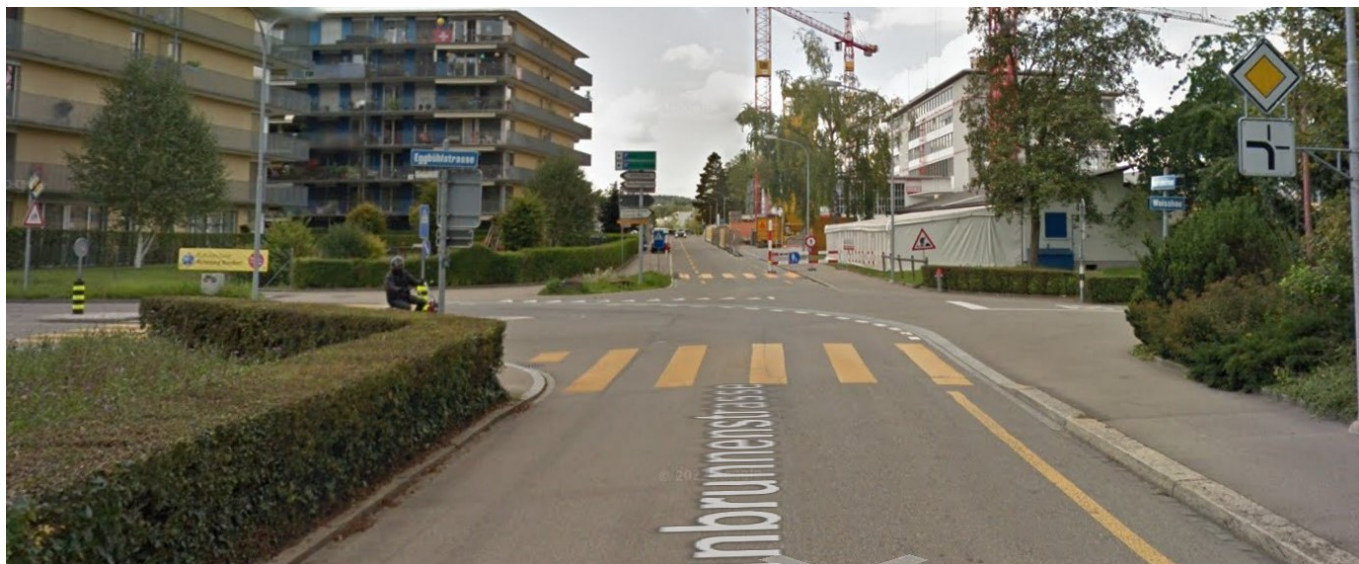
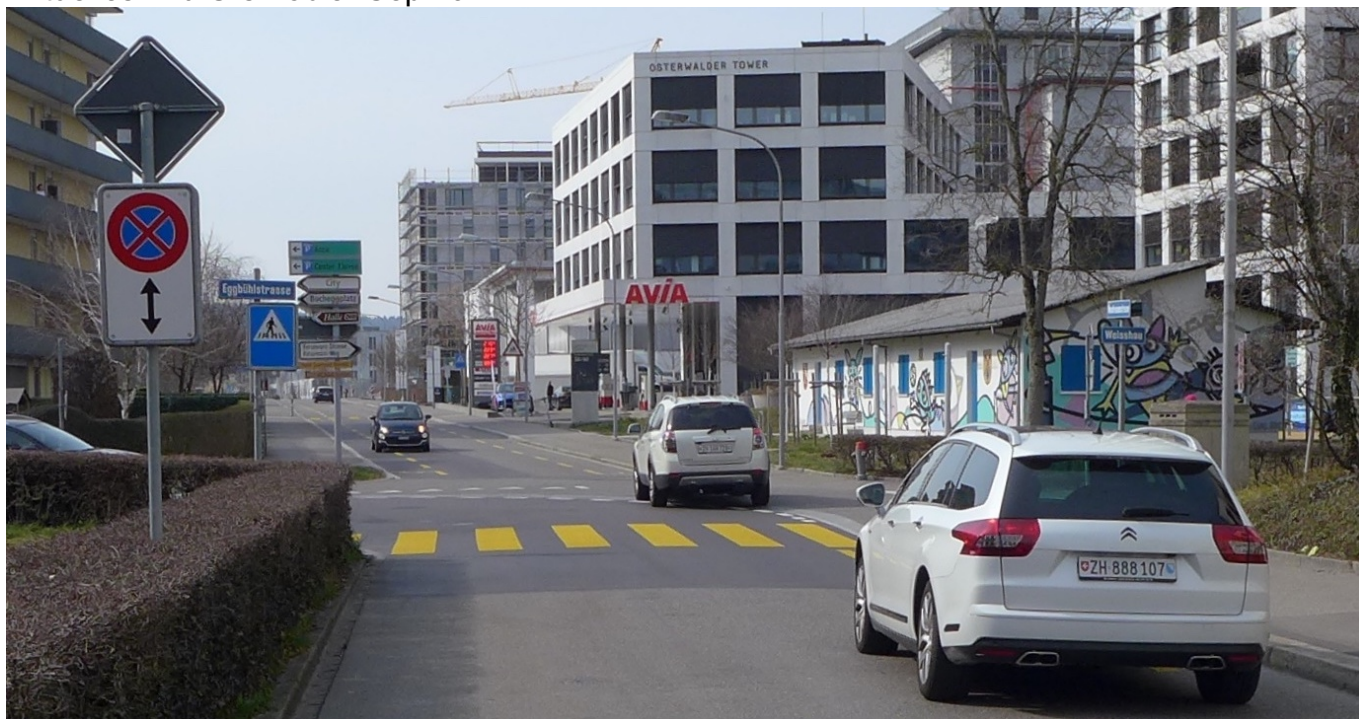
Bilder: Neubrunnenstr. – Eggbühlstr

Fehlende Hauptstrassenschilder SSV 3.03 und Verlauf Hauptstr.5.09
Verzweigung Neubrunnenstr. – Eggbühlstr.
Nach SSV Art. 65.1 wäre dies aber notwendig.

21.01.23 Schild wurde gemäss Urs Tobler angebracht

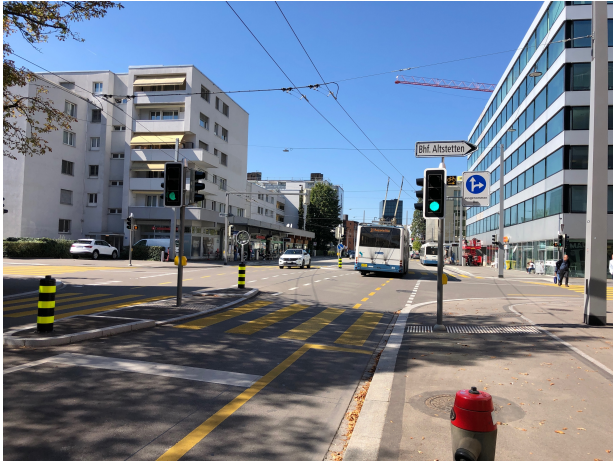
Bilder: Verzweigung Hohlstrasse – Saumackerstrasse 8048 Zürich

Bemerkungen: Das grüne Lichtsignal erlaubt dem Führer gem SSV Art. 68 Abs 2 Nach links abzubiegen.
Im Gegensatz zum rechts angebrachten Schild SSV 2.40 Geradeaus oder Rechtsabbiegen SSV Art. 24 Abs 3 Was gilt nun? Oder warum ist es bei Grün erlaubt links abzubiegen aber bei ausgeschaltetem Lichtsignal nicht?

'Lichtsignale gehen den allgemeinen Vortrittsregeln, den Vortrittssignalen und Markierungen vor'.

Da das Signal 2.40 eine Fahrordnung und keine Vortrittsregel darstellt, sind wir der Meinung, dass die Lichtsignalanlage Hohl-/Saumackerstrasse, die gesetzlichen Vorgaben erfüllt.

Bemerkungen: Aus rechtlicher Sicht gibt es hier ein Schlupfloch um zwei widersprüchliche Signalisationen anzubringen. Nach meiner Meinung ist es nicht zumutbar bei eingeschaltetem Lichtsignal zusätzlich noch gegensätzliche Schilder zu beachten.

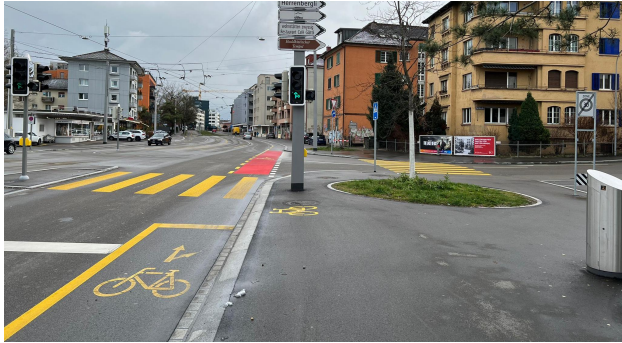
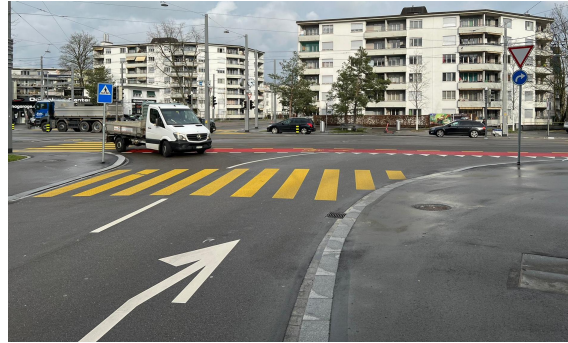
Einmündung Badenerstr. – Karstlernstr. 8048 Zürich

Bemerkungen: Thomy Lüthi ist der Meinung das an der Kastlernstr. ein Lichtsignal fehlt. Da an der Badenerstr. ein SSV Art 68 Abs 3 Lichtsignal mit grünem Konturpfeil geradeaus und rechts mit gelben blinkenden Lichtsig. nach rechts aufgestellt ist. Ebenfalls wird dem links einbiegenden Verkehr aus der Hohlstr. in die Badenerstr. mit einem Lichtsig. mit grünen Konturpfeil die Fahrt freigegeben. Somit bestünde ein Widerspruch zum Linksabbiegen aus der Hohlstr. und dem Rechtsabbiegenden aus der Kastlernstrasse. 06.

Wie vor Ort besprochen: Sowohl SSV Art 68 Abs 3 als auch VRV Art 6 Abs. 2 wird nicht explizit erwähnt, dass diese Querverbindung (Fussgängerübergang) auch geregelt werden muss. Auch verkehrstechnisch wäre eine Vollregelung an dieser Örtlichkeit wenig sinnvoll, weil der ganze Ablauf des Farbhofs durch zusätzliche Lichtsignal-Phasen-Träger würde der Einbieger aus der Farbhofstrasse und die Fussgänger und Fahrzeuge der Karstlernstrasse nicht mehr frei zirkulieren können.

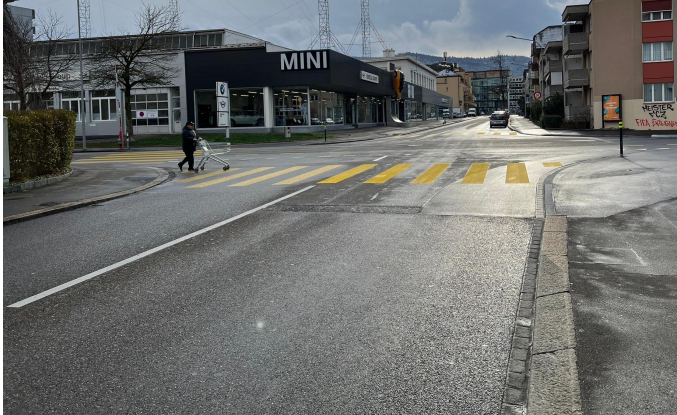
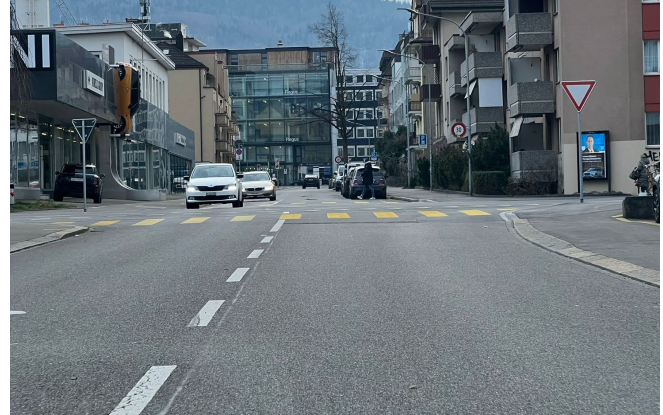
Bilder: Kreuzung Baslerstr. – Freihofstrasse 8048 Zürich
Vorher Nachher

Bemerkungen: Nach der Umsignalisation wurde die SSV 6.13 Wartelinie neu angebracht. Die dazu gehörenden Signale SSV 3.02 Kein Vortritt fehlen auch auf der gegenüber liegenden Seite.

Bemerkungen: Die Signale wurden zwischenzeitlich gestellt

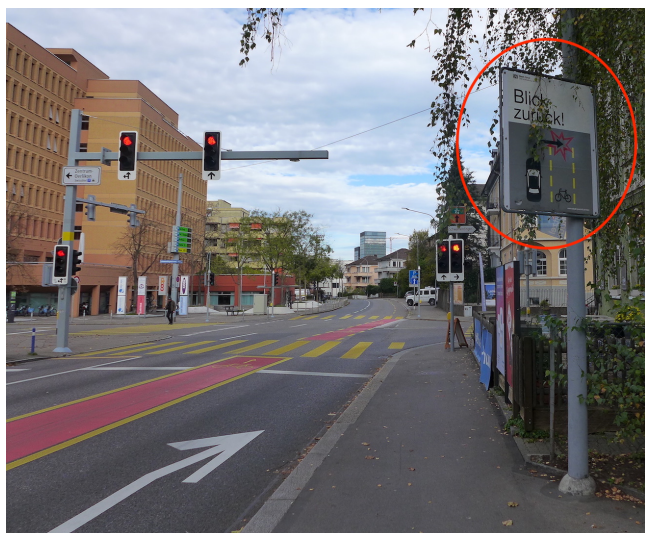
Bilder: Kreuzung Dörflistr. – Schwamendingerstr. 8050 Zürich

Bemerkungen: Nach der Umgestaltung der Kreuzungssituation wurde die Verkehrsführung geändert. Somit macht die Tafel «Blick zurück» bei der neuen Situation keinen Sinn mehr und führt zudem zu Fehlinterpretationen.

Bemerkungen: **Werkhof wird das Schild "Blick zurück" demontieren**

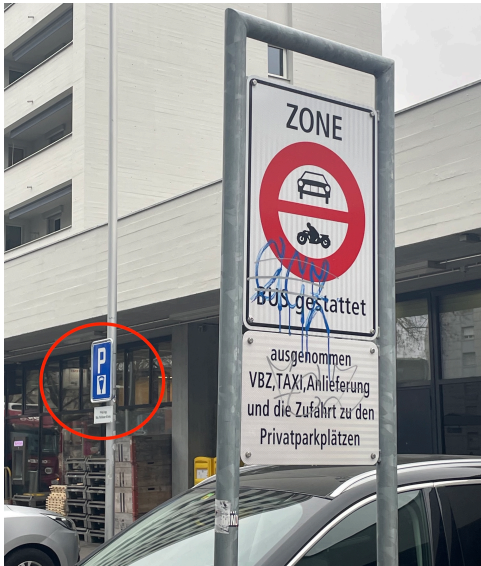
Bilder: SBB Parkplatz Altstetterplatz 8048 Zürich

Bemerkungen: Für wen sind diese Parkplätze gedacht oder wie kann sie benutzen ohne Strafandrohung?

Bemerkungen / Antwort: Die blaue Tafel (von Ihnen rot umkreist) wurde falsch montiert. Sie wird in den nächsten Tagen abmontiert.
Hinter der «Zonenverbots-Tafel» befinden sich keine Parkplätze

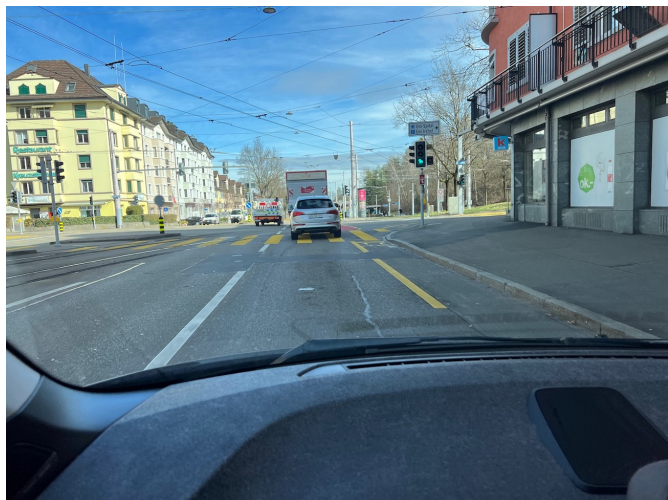
Bilder: Kreuzung Schaffhauserstrasse - Wehntalerstrasse 8057 Zürich

Bemerkungen: Haltelinie SSV Art. 75 Abb. 6.10 vor Lichtsignal fehlt

Bemerkungen: Gem. Tel. mir Willi Wismer 18.06.2023 wurde die Linie wieder angebracht.

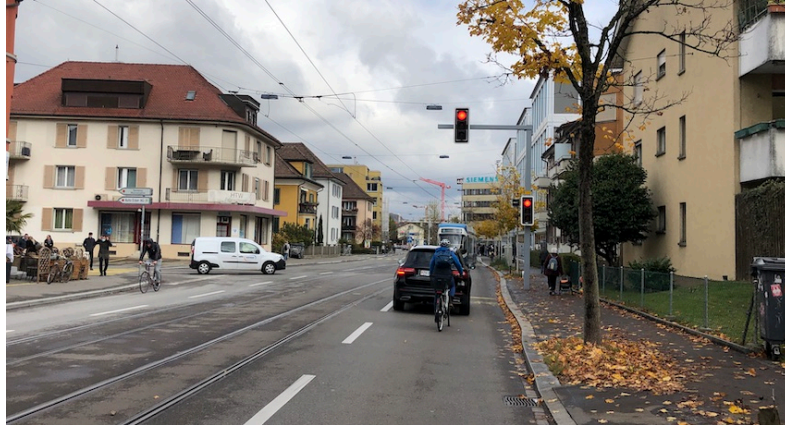
Bilder: Albisriederstrasse / Freilagerstrasse 8047 Zürich

Bemerkungen: **Einspuren ins Tramgeleise erlaubt?**

Diese Lichtsignalanlage regelt (Tramschleuse) nur den Verkehr in Richtung Haltestelle und nicht das Linksabbiegen von der Albisriederstrasse in die Freilagerstrasse. Die entsprechende Definition dazu findet sich in Art. 101 Abs. 4 SSV.

Demzufolge kann grundsätzlich das Linksabbiegemanöver über das Einspuren der Tramgeleise erfolgen, vorausgesetzt die LSA blinkt.

Sollte die LSA jedoch auf Rotlicht stellen, empfehlen wir vorgenanntes Manöver nicht. In diesem Fall gelten dann die Bestimmungen von SVG 38 Abs. 1 mit Verweis auf VRV 25 Abs. 4.

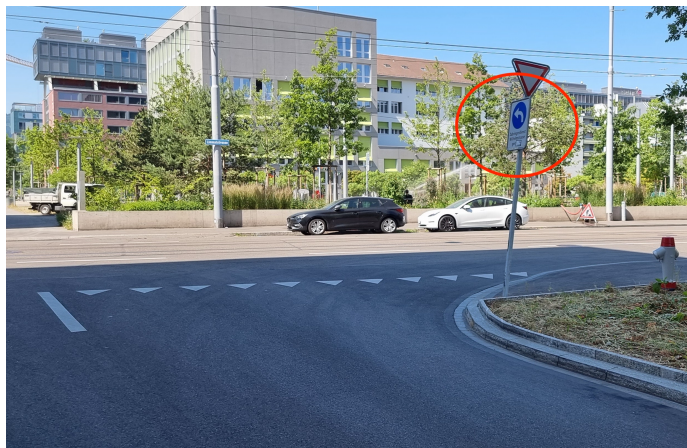
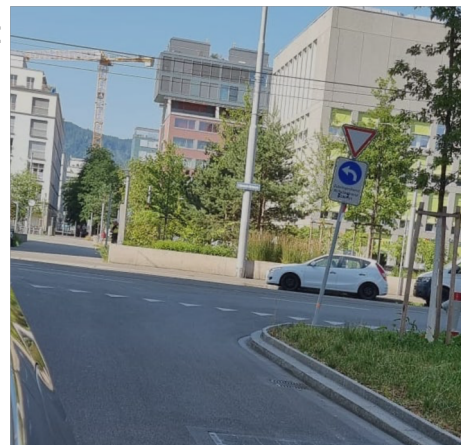
Bilder: Einmündung Gerstenstrasse / Limmattalstrasse 8005 Zürich

Bemerkungen: Signal **2.38** Linksabbiegen / Zubringerdienst Wilhelmstr.gestattet verdreht.

Bemerkungen: Schild gemäss Bild 2 gerichtet

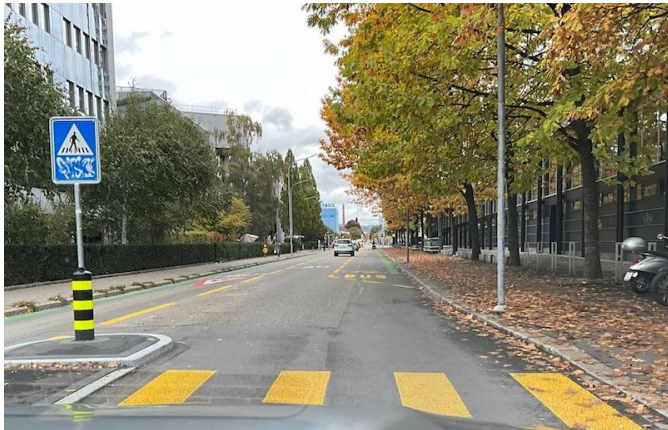
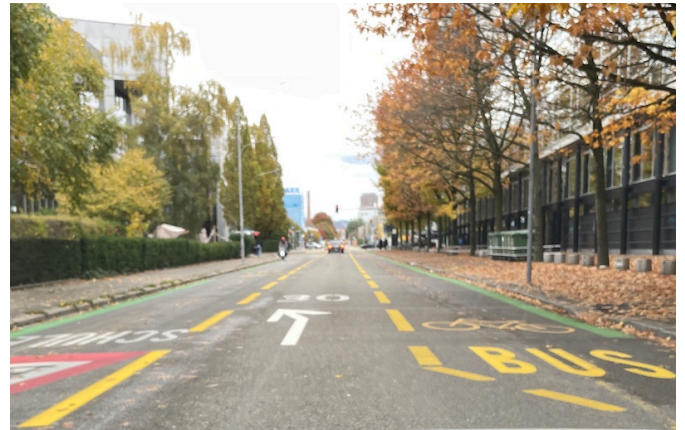
Bilder: Baslerstrasse Fahrtrichtung – Kreuzung Flustrasse

Bemerkungen: Unsicherheiten der Auto-Lenker, durch die Velovorzugsroute welcher Fahrstreifen benutzt werden darf bzw. muss.

Zusätzliches Anbringen von weissen SSV 6.06 Einspurpfeilen (Art. 74)

Bemerkungen: zusätzlicher Einspurpfeil
